ESTUDIO DE SEGURIDAD CON PERSPECTIVA DE GÉNERO. ÁREA BARRIO CENTRO Y PROGRESO

CLIENTE:
INSTITUTO MUNICIPAL
DE SERVICIOS
SOCIALES DE ELDA

ESTUDIO DE SEGURIDAD CON
PERSPECTIVA DE GÉNERO. ÁREA
BARRIO CENTRO Y PROGRESO
REGISTRO: RSASS 2022/1399
FECHA 26/09/2022

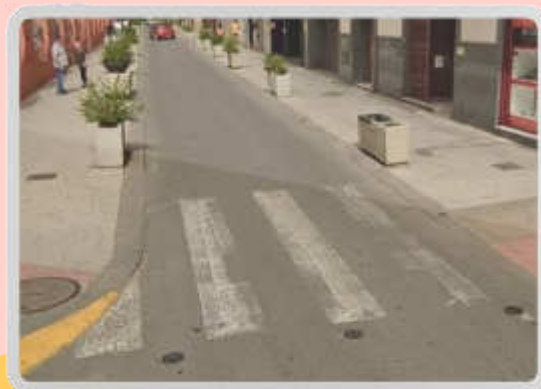
Calle Antonino Vera

Pasos de peatones no señalizados verticalmente.

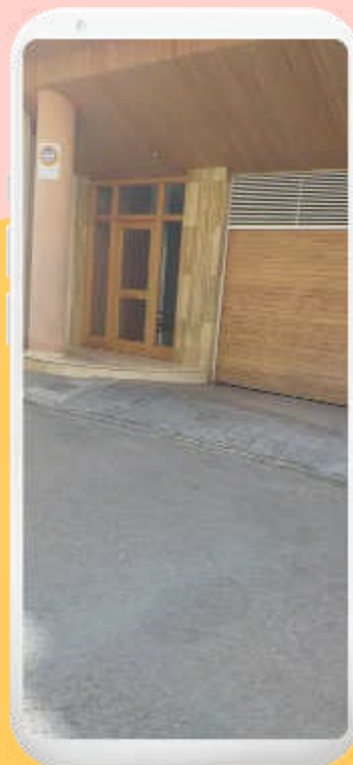
Calle Cervantes

Existencia de escondrijos y recovecos en portales.

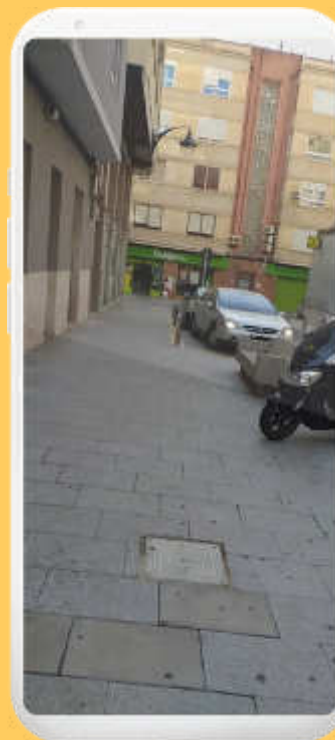
Calle Virgen del Pilar

Ese punto o zona no está lo suficientemente equipada con sombra, fuentes, papeleras...

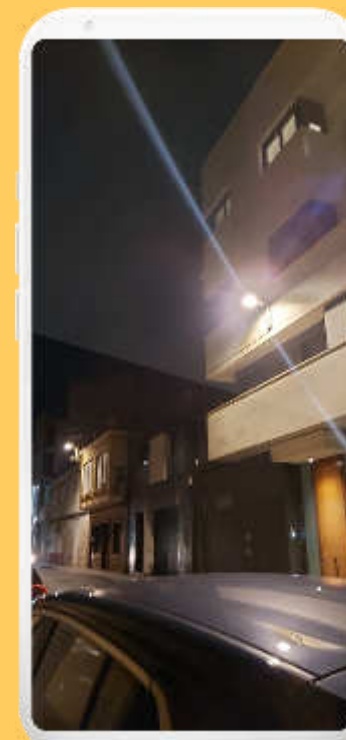
Calle Joaquín Coronel

En esta calle sólo hay farolas en un lado de la calle, lo que provoca zonas de penumbra.

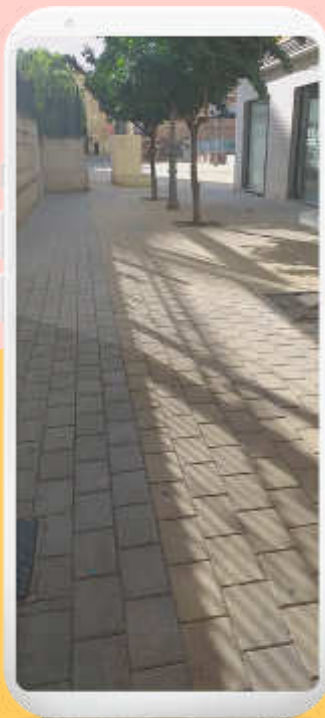
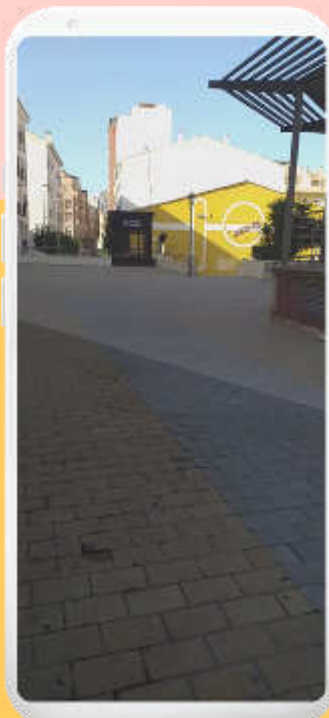
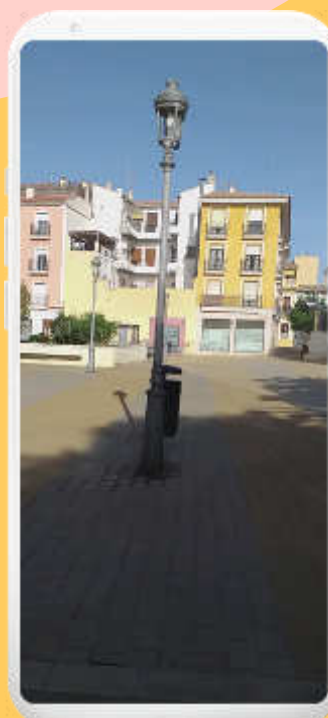
Plaza Antonio Porpetta

No hay zona de descanso (bancos) en el área destinada al tránsito peatonal o zonas de relación.

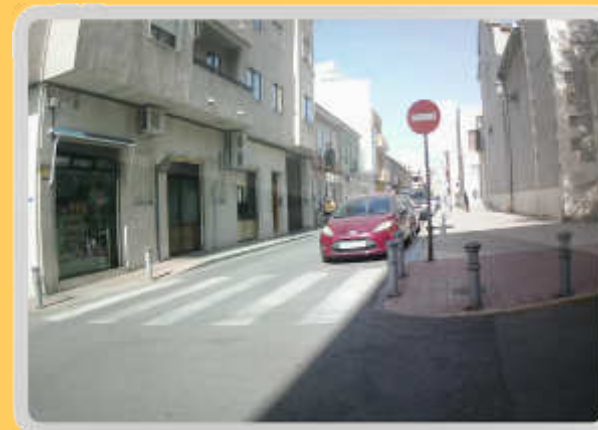
Calle Donoso Cortés

Bolardos ubicados en la zona de itinerario peatonal y no contrastados cromáticamente.

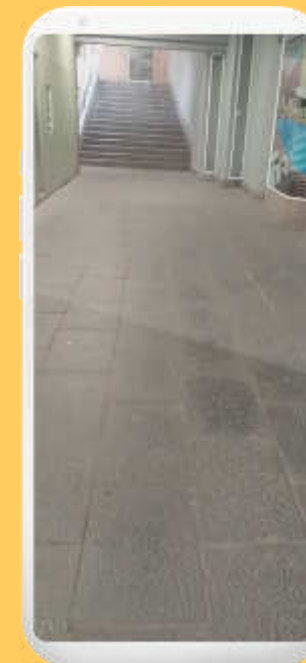
Calle Ortega y Gasset (pasadizo).

Escaleras sin protección a ambos lados.

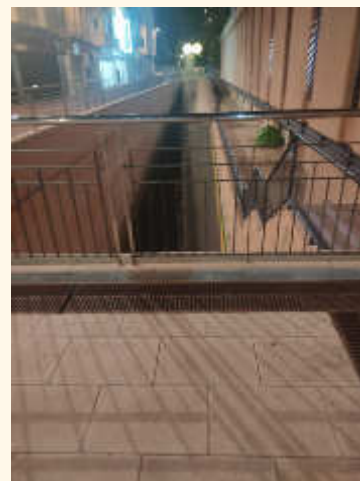
Foto 1. Locales de debajo del Mercado Central. Por la noche no transita gente, da sensación de miedo el garaje de descarga y que haya acampada gente.

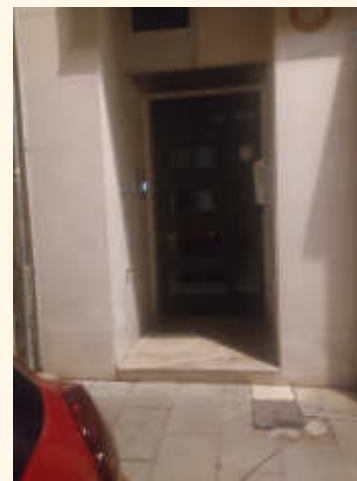
Foto 2. Escondrijo portal en Calle Joaquín Coronel

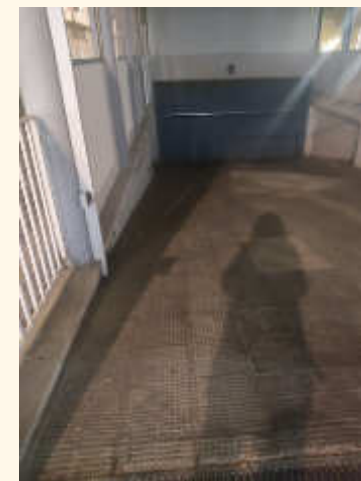
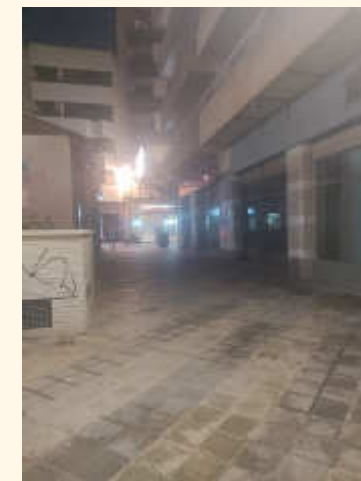
Fotos 3 y 4. Acceso a la plaza ubicada en Antonino Vera y parking en la misma calle. Sensación de inseguridad y miedo.

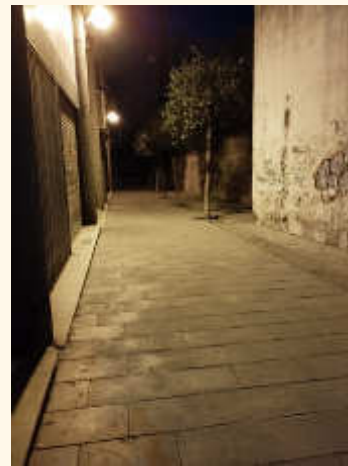
Foto 1. Calle entre Calle Cervantes y Calle Cura Navarro (fotografía tomada desde Calle Cervantes). Se ve el escondrijo y como el fondo es más oscuro.

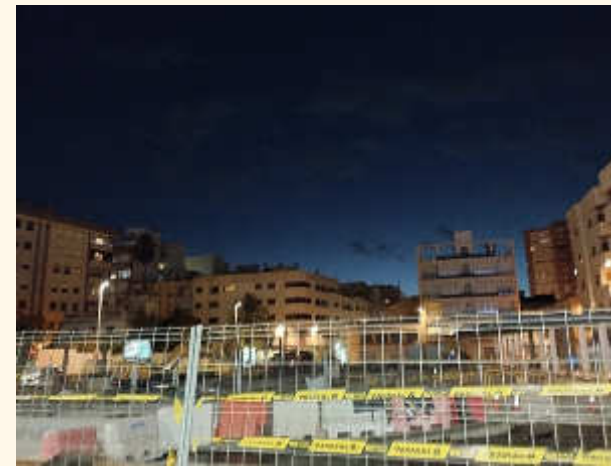
Foto 2. Plaza Trabajadores del Calzado. Aunque la plaza está en obras, destacar la falta de iluminación, las farolas son de poca intensidad.

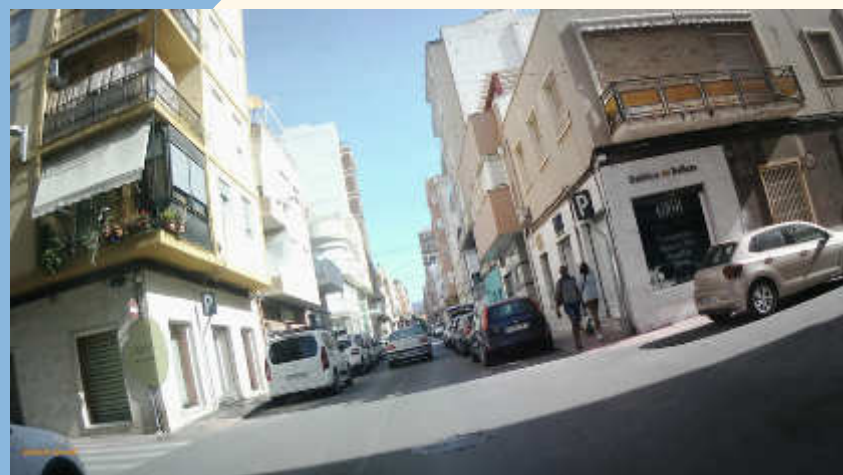
Calle Juan Carlos I

- Los pasos de peatones deben estar señalizados verticalmente para que puedan ser visibles por los vehículos y dotarles de esa prioridad peatonal.
- En el número 42 hay un cruce peligroso por falta de paso de peatones y no existe rebaje lo que dificulta la continuidad peatonal.
- En el número 39, justo en la entrada al Mercado Central es necesario que haya más dotación de farolas.
- Se identifican algunos recovecos de portales, pero en menor número que en el resto de calles.

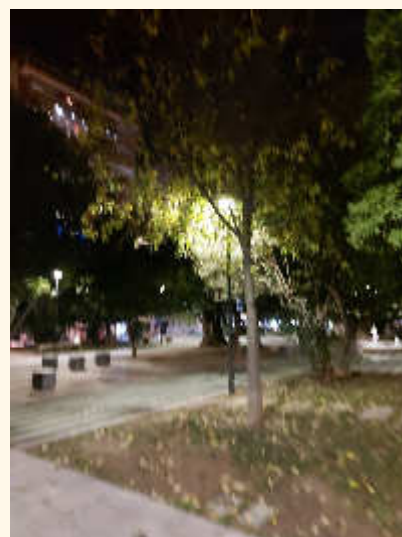
Plaza Castelar

- Existen vegetación que obstaculiza algunas farolas. Se recomienda podar correctamente estos árboles.
- No hay baños públicos abiertos, y accesibles en una zona tan concurrida. Se recomienda que existan baños para todas las personas.
- Se precisa de señalización de direcciones en una zona tan concurrida y amplia como es la plaza.

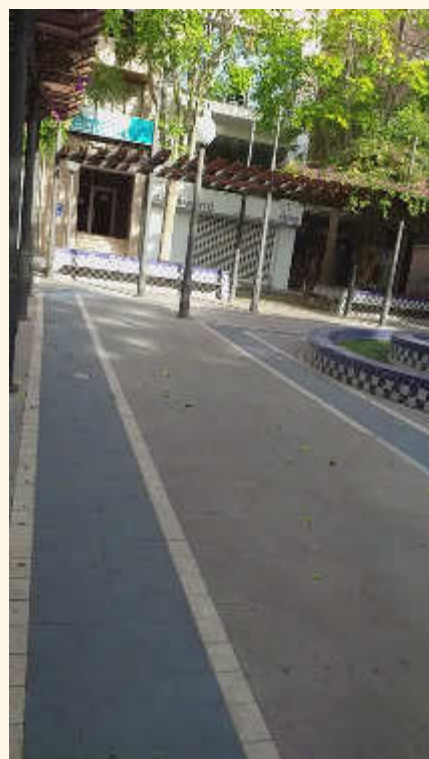
Plaza Sagasta

- Necesidad de señalizar los pasos de peatones verticalmente y además de retirar cualquier elemento que interfiera en los vados peatonales como los bolardos no detectables, ya que es un peligro para el tránsito seguro.
- En la zona del kiosco se recomienda la ubicación de bancos con sombra.
- En esta plaza existe un problema para poder orientarse ya que las calles de alrededor no están señalizadas además, no hay ningún panel ni mapa informativo sobre ellas ni puntos importantes de la localidad. Por lo que se recomienda la instalación de señalética accesible y visible al respecto.
- Es una plaza muy concurrida y de uso público por lo que se recomienda la instalación de baños públicos accesibles.
- A pesar de ser una plaza en la que es transitada y utilizada por colectivos diversos la población infantil no tiene un espacio donde pueda jugar con seguridad.

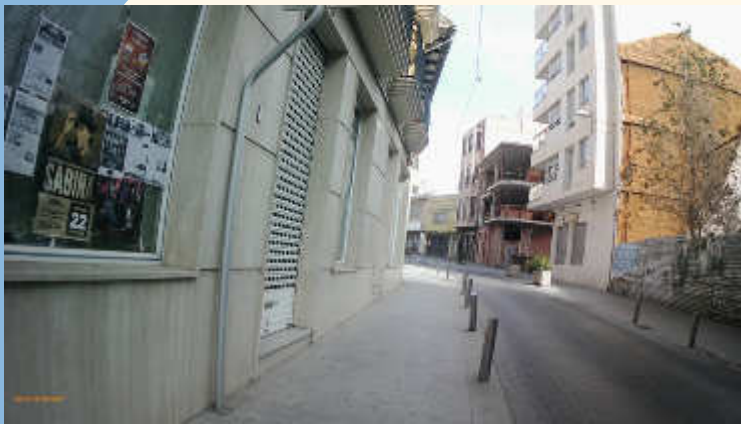
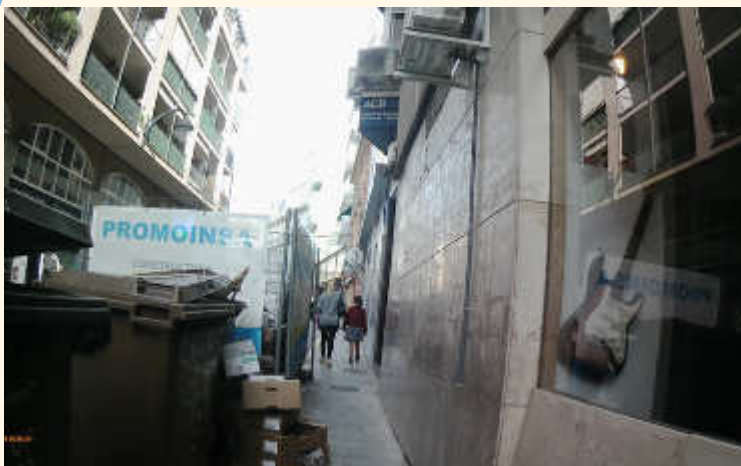
Calle Jardines

- Los pasos de peatones deben estar señalizados verticalmente y sin resaltes ni obstáculos en los vados. Con todo ello, podrán favorecer la continuidad peatonal y se podrá cruzar con seguridad.
- En el número 25 la vegetación tapa la iluminación lo que provoca un punto de penumbra. Se recomienda el correcto mantenimiento de la poda de los árboles.
- Desde el 34 al 54 la anchura de la acera es insuficiente para transitar por la misma lo que provoca a que se vaya por la calzada y eso es un peligro.
- Del 2 al 32 y del 1 al 45 existen bolardos en la acera que no son detectables por no tener contraste cromático.
- Tanto en el lado par como en el lado impar hay recovecos de portales y parkings. Revisarlos para poder dar una solución conjunta, o bien a través de espejos o bien a través del cierre.
- En los números 2 y 4 hay muros ciegos por obras que dan sensación de inseguridad y miedo.

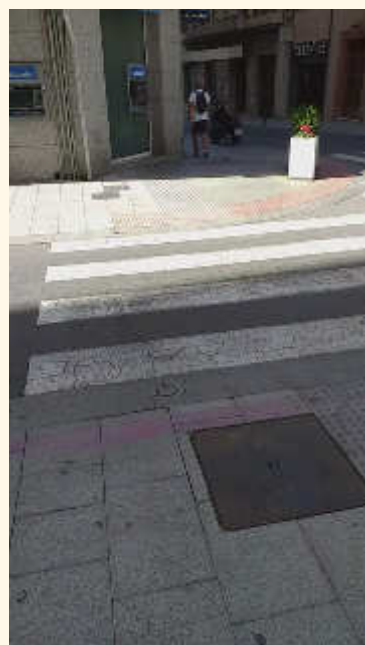
Calle Dahellos

- Los pasos de peatones deben estar señalizados verticalmente para su correcta visibilidad.
- En esta calle al tener zonas de tránsito peatonal tan amplias con plataforma táctil, se recomienda que haya zonas estanciales con sombra, fuentes y papeleras para hacer una calle más amable y cómoda ya que es una calle transitada.
- Tanto en el lado par como en el lado impar hay recovecos de portales y parkings. Revisarlos para poder dar una solución conjunta, o bien a través de espejos o bien a través del cierre.
- Existe invasión de vehículos debido a que aparcan en cualquier sitio, se pudo comprobar cuando se realizó la parte técnica in situ. Se recomienda la limitación de la entrada de vehículos a esa zona o incluso peatonalizarla.

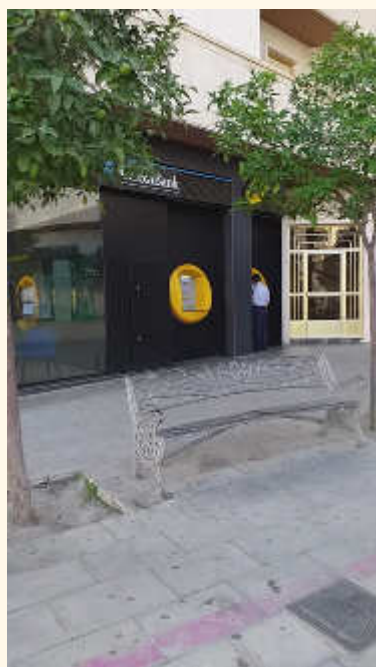
Calle Hilarión Eslava

- Los pasos de peatones deben estar señalizados verticalmente para su correcta visibilidad.
- Tanto en el lado par como en el lado impar hay recovecos de portales y parkings. Revisarlos para poder dar una solución conjunta, o bien a través de espejos o bien a través del cierre.
- Del número 2 al 4 las farolas enfocan al calzada por lo tanto en la zona peatonal se genera penumbra. Se recomienda que las farolas enfoquen al itinerario peatonal.
- En el número 2 hay bancos pero están dispuestos de tal manera que no favorecen la relación por lo que se recomienda que reubiquen para que inviten a la interacción y sea un espacio más amable.

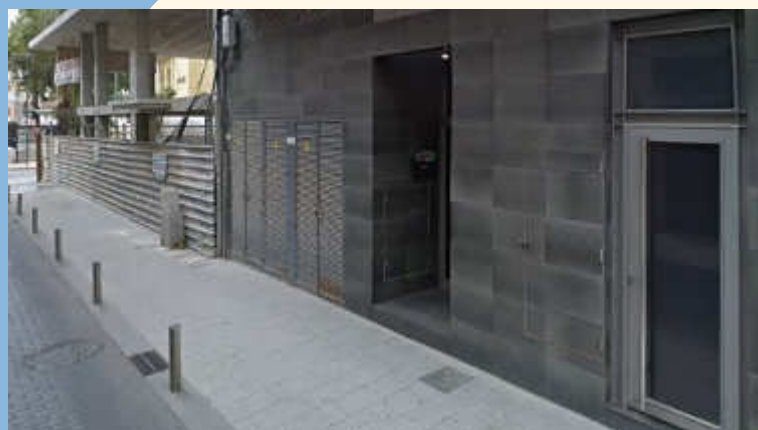
Calle Poeta Zorrilla

- Los pasos de peatones deben estar señalizados verticalmente para su correcta visibilidad.
- En el número 26 hay un recoveco de portal cuya solución sería un espejo o el cierre.
- En el lado par existen bolardos no detectados cromáticamente por lo que generan un peligro.

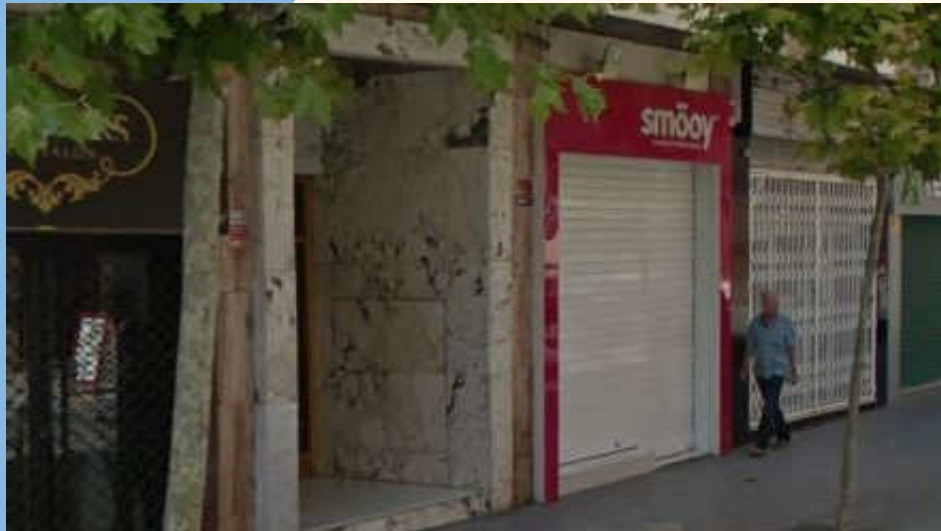
Calle Antonino Vera

- Los pasos de peatones deben estar señalizados verticalmente para su correcta visibilidad.
- En el lado par es necesario aumentar la dotación de farolas, y en concreto en el número 28 (en el parque) existe muy poca iluminación y es un punto que genera sensación de inseguridad.
- En el número 26 hay un recoveco de portal cuya solución sería un espejo o el cierre. En el número 28 la entrada al garaje es un escondrijo también. Y en el número 22 hay un recoveco de un túnel muy escondido que da a una calle con poca afluencia de gente, ese punto debería ser cerrado.
- La plaza Gabriel Poveda no es muy segura y debería estar más equipada con bancos, sombras, fuentes, papeleras, espacios para todas las edades como zonas infantiles. En definitiva convertirla en una zona más amable y de uso diverso.

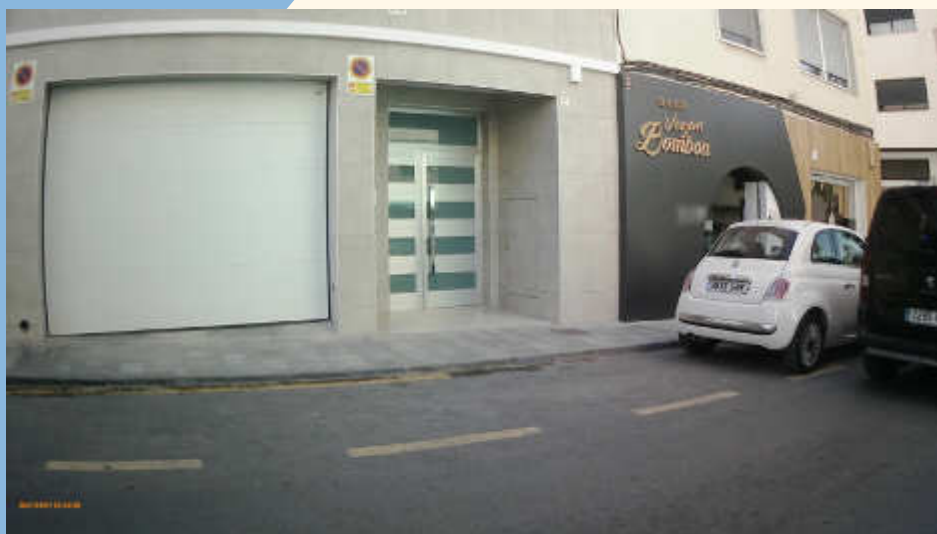
Calle Pi i Margall

- En el número 56 hay un paso de peatones sin señalización vertical lo que dificulta su visibilidad y por lo tanto su uso.
- En el número 15 hay un cruce sin paso de peatones y con resalte lo que provoca que no exista continuidad peatonal y es un peligro a la hora de escapar y transitar.
- Tanto en el lado par como en el lado impar hay recovecos de portales y parkings. Revisarlos para poder dar una solución conjunta, o bien a través de espejos o bien a través del cierre.

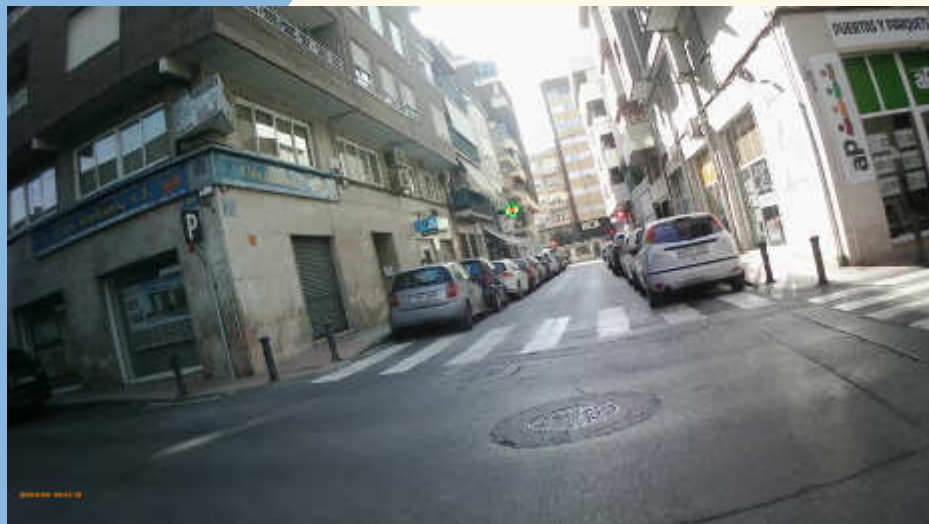
Calle Reyes Católicos

- En el número 56 hay un paso de peatones sin señalización vertical lo que dificulta su visibilidad y por lo tanto su uso. Además, este paso de peatones se encuentra en chaflán lo que es un peligro, se recomienda que se reubique.

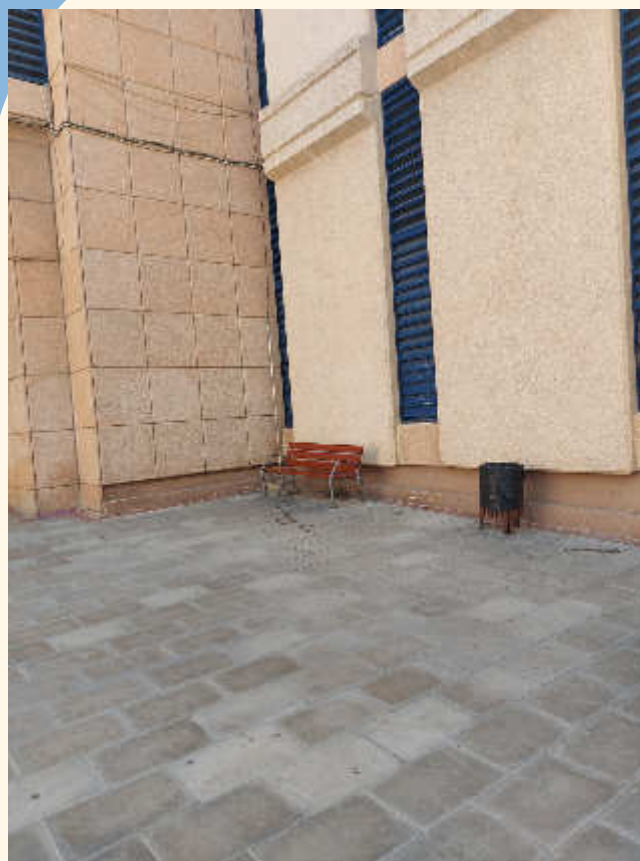
Calle Petrer

- En esta calle existe un problema de continuidad peatonal en los cruces ya que no existen pasos de peatones en la mayoría de ellos y no hay rebajes. Esto provoca que el tránsito sea muy complicado. En el número 22, el paso de peatones no está señalizado verticalmente por lo que no es visible y es difícil de identificar y el vado no está rebajado. Y en el número 1 hay un punto peligroso aunque existe un paso de peatones hay una isleta central que no está rebajada, los vados tampoco lo están y por lo tanto cuando se quiere cruzar es un peligro. Por lo tanto, se recomienda, rebajar todos los cruces y vados y señalizar los pasos de peatones.

- En el lado par hay zonas de penumbra debida a la falta de dotación de farolas y a poca intensidad de las mismas.
- En el lado impar, existe una dificultad en la identificación del nombre de la calle en los cruces. Se recomienda la instalación de las placas en lugares visibles.
