ESTUDIO DE SEGURIDAD CON PERSPECTIVA DE GÉNERO. ÁREA BARRIO CENTRO Y PROGRESO

CLIENTE:
INSTITUTO MUNICIPAL
DE SERVICIOS
SOCIALES DE ELDA

ESTUDIO DE SEGURIDAD CON
PERSPECTIVA DE GÉNERO. ÁREA
BARRIO CENTRO Y PROGRESO
REGISTRO: RSASS 2022/1399
FECHA 26/09/2022

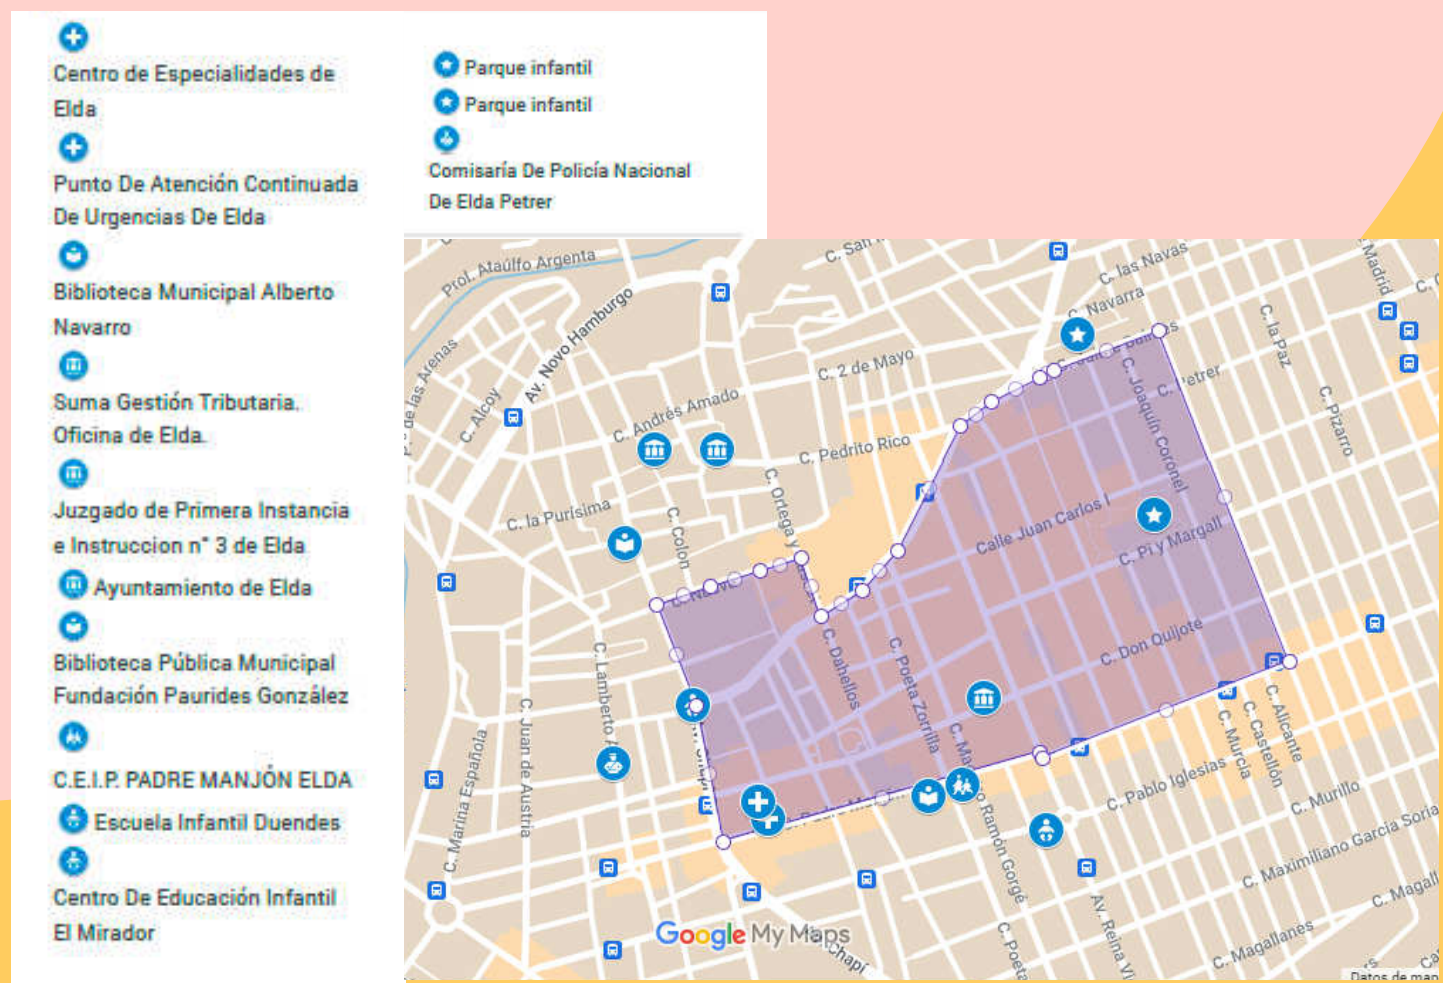
En el mapa de la izquierda se reflejan los equipamientos, de la zona y cercanos a ella, en este sentido la valoración es la siguiente:

- Se observa una carencia de colegios e institutos en la zona.
- Hay un único parque infantil en el área de estudio por lo que es insuficiente.
- Los polideportivos, pabellones, piscinas y demás espacios deportivos públicos están a las afueras lo que provoca que esta zona se queda aislada en cuanto a estos servicios.
- Es una zona donde no existe movimiento asociativo por lo que si desde la administración pública se fomentará con locales y actividades que sirvieran de unión vecinal este movimiento comunitario estaría cubierto.
- La zona en sí cumple con la dotación necesaria de servicios básicos y administrativos.
- Se considera que la dotación de paradas de transporte público están bien ubicadas.
